# Sanierungsstudie Hallenbad Bolligen

Lutertalstrasse 30, 3065 Bolligen

September 2023

1404-1

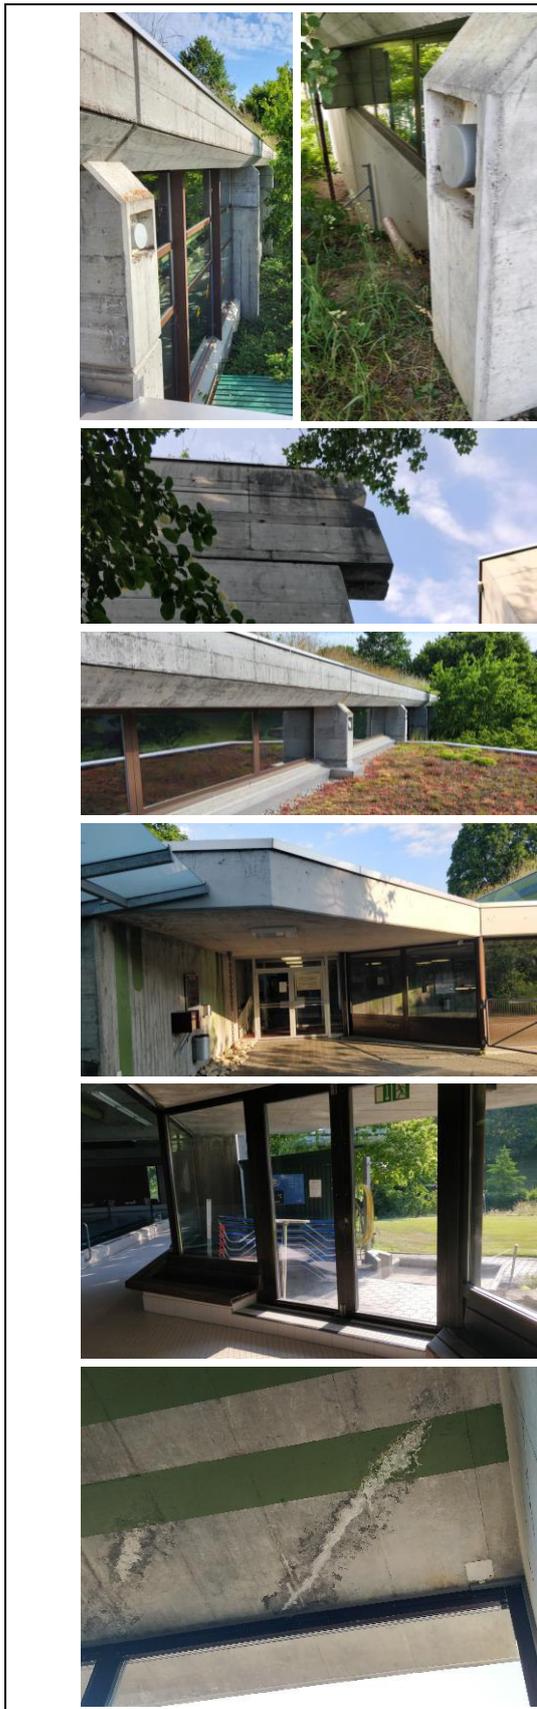
### Fassaden:

- Fassade entspricht nicht mehr den Energievorlagen. Bei einer Sanierung wird eine Peripherieisolierung nötig (Innenisolierung nicht möglich).
- Alle Fenster müssen erneuert und den Anforderungen angepasst werden.
- Fenster sind an Betondecke fixiert: Kältebrücke müssen entfernt werden!
- Viele Kältebrücken mit den herausragenden Balken und Pfösten der Schwimmhalle: schwierige Detail mit Dreiecksausschnitt.
- Grosse Kältebrücke mit der Betonfassade im Osten.
- Grosse Kältebrücken bei beiden Vordächern (Eingang und neben Planschbecken): schwierige Details für Peripherieisolierung.
- Schwimmhallenzugang zur Liegewiese ist nicht rollstuhlgängig.
- Kondensationsprobleme an der Decke wegen Kältebrücke beim Ausgang Liegewiese.

Die Gebrauchstauglichkeit ist nicht mehr gegeben. Entspricht nicht mehr den heutigen Standards der Hallenbäder.

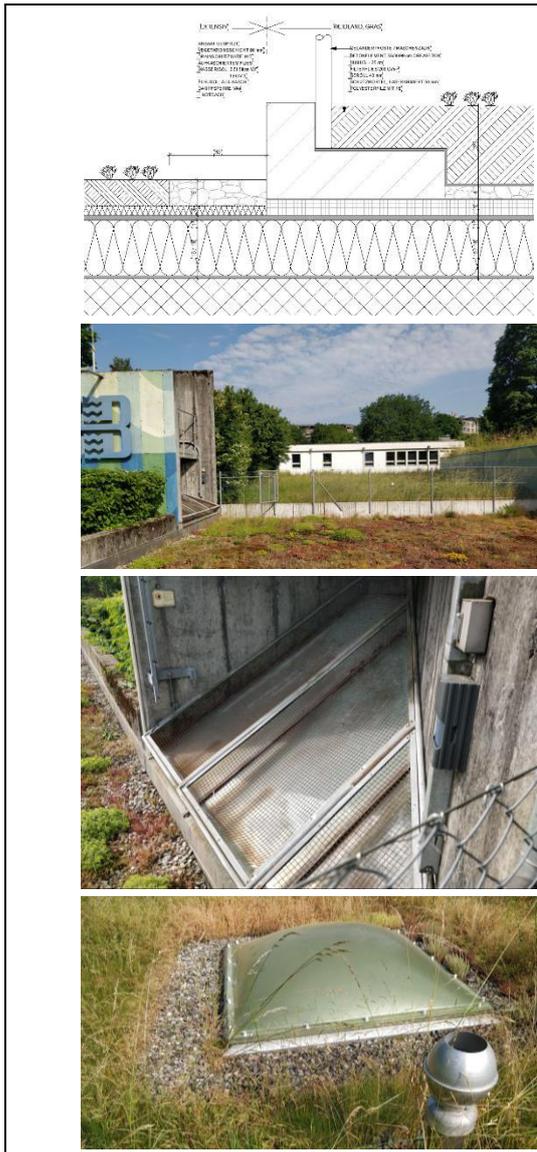
## Dach:

- Dachsanierung von 2009 müsste mit Sondage auf seine Richtigkeit überprüft werden. In einer Vorprojektsphase müsste dann abgewegt werden, ob das Dach bei einer Gesamtsanierung noch den aktuellen Normen entspricht.
- Kältebrücken entlang aller Dachrändern: Frostriegel zu Erdreich und Anbindung an neue Fassadenisolation müsste erstellt werden.
- Kältebrücke beim Lichtschacht Eingangszone: schwierige Details für Peripherieisolation.
- Travo-Station über dem Lichtschacht reduziert leicht das natürliche Licht in der Eingangshalle.
- Oblicht über der Cafeteria ist mit dem Alter trüb geworden und müsste auch an die neuen Energienormen angepasst werden.

Die Gebrauchstauglichkeit ist nur bedingt gegeben.

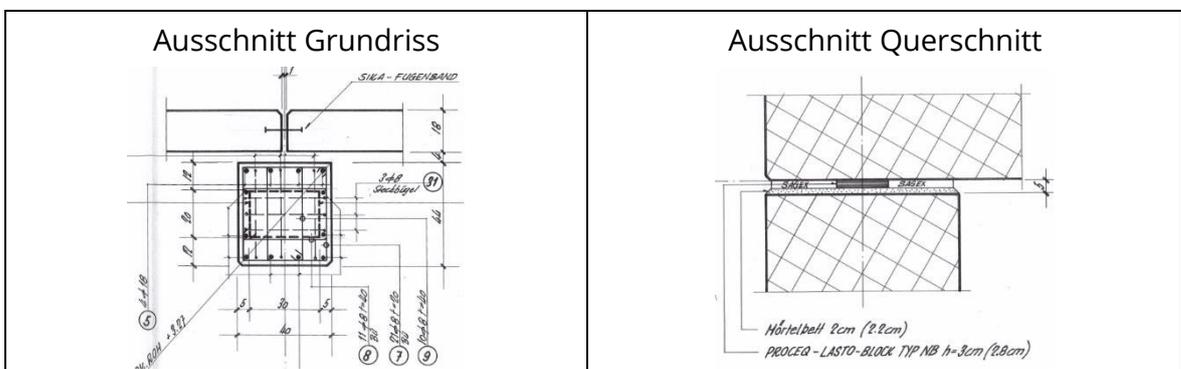
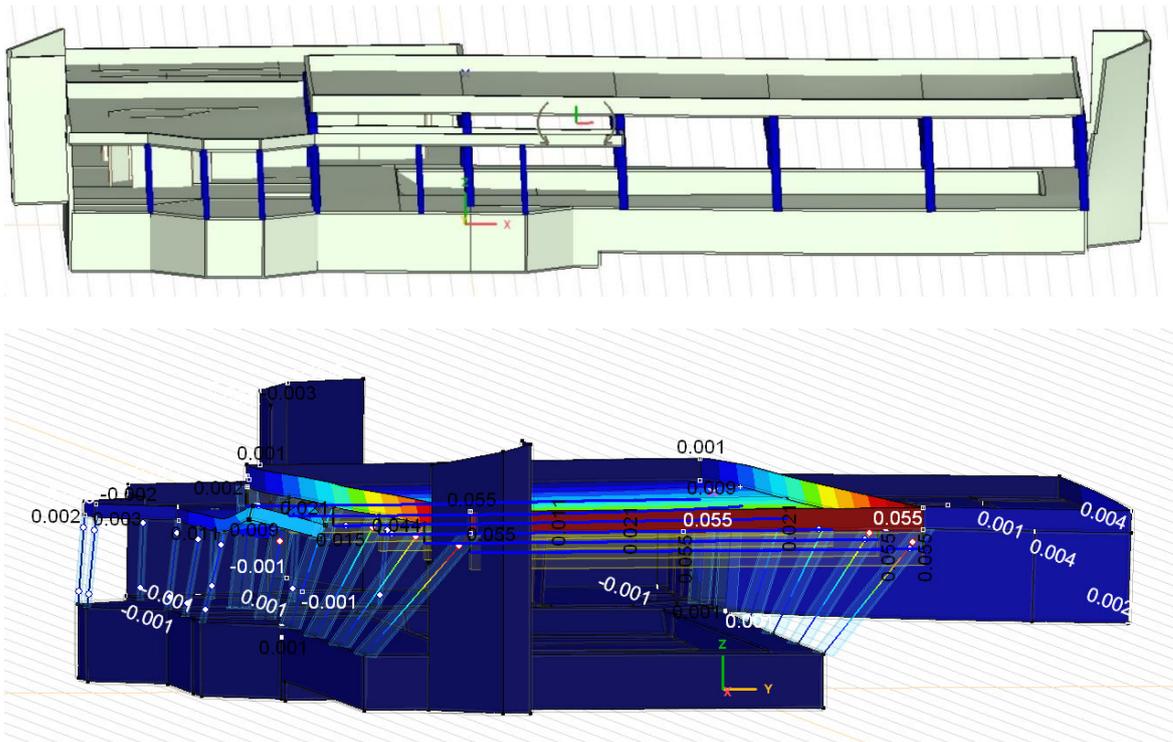
Abbildung 8: Erdbebensimulationen, Jenzer+Partner AG

Die Armierungspläne zeigen Stabilisierungsprobleme. Die tragenden Elemente (Betonwände, Betonstützen und Betonbalken) sind nicht untereinander und auch nicht mit der Dachdecke verbunden.

Die Erdbebensicherung ist nicht gewährleistet. Dabei muss berücksichtigt werden, dass die einzelnen Gebäudeteile bei einem Erdbeben unterschiedliche Schwingungsfrequenzen aufweisen. Somit besteht die Gefahr vom Zusammenprall der Gebäudeteile, was zu strukturellen Schäden führen kann, bis zum kompletten Zusammensturz. Die Hallenbalken, sowie die darauf liegende Decke können bei einem Erdbebenfall sogar wegrutschen. Weiter besteht Gefahr, dass die Sichtmauerwände der Schwimmhalle eine zusätzliche Einsturzgefahr bilden.

Wegen fehlender Vorspannungsangaben gehen wir davon aus, dass das Hallenbad keine zusätzliche Last auf dem Dach aufnehmen kann.

Um die Dachplatte zu stabilisieren, gibt es mehrere Möglichkeiten, wie z.B. die Anwendung des Stresshead-Systems. Dieses System kann sowohl horizontal als auch vertikal eingesetzt werden, was bei Erdbebenverstärkungsmassnahmen für das Hallenbad notwendig wäre.

Da bei einer Sanierung davon ausgegangen werden kann, dass das Hallenbad noch länger als 50 Jahre gebraucht wird, empfehlen wir der Gemeinde die Erdbebensicherheitsmassnahmen vorzunehmen.

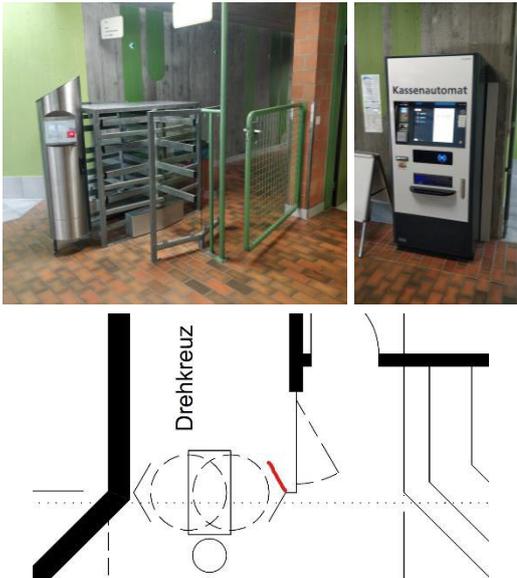
<p>Foyer / Kassensystem:</p> <ul style="list-style-type: none"> <li>- Foyer erhält über ein Lichtschacht Tageslicht.</li> <li>- Ticketautomat n-tree, relativ neu.</li> <li>- Eingang und Ausgang optimal durch 2 Drehkreuze getrennt.</li> <li>- Seitliches Eingangstor für Rollstuhlgängige ist nicht ideal. Anpassungen am Drehkreuz sind nötig (siehe roter Strich).</li> </ul> <p>Die Gebrauchstauglichkeit ist nur bedingt gegeben.</p>

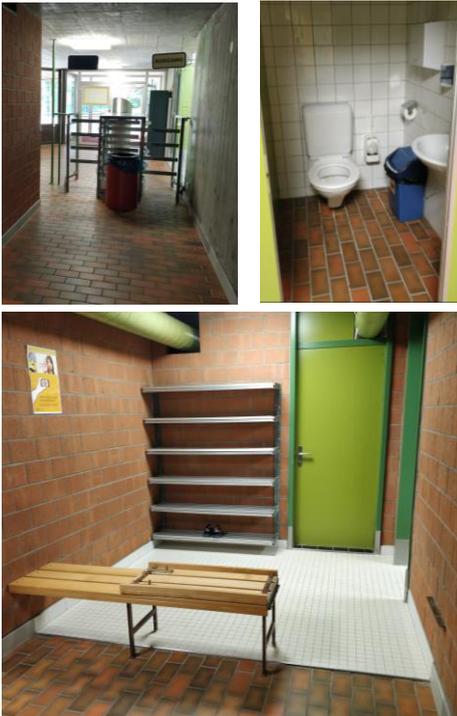
<p>Zugang Umkleibereich:</p> <ul style="list-style-type: none"> <li>- Schmäler Gang über Oblicht Cafeteria mit Tageslicht belichtet.</li> <li>- Öffentliches WC erst nach Drehkreuz, sollte eigentlich in der Wartezone nach dem Drehkreuz stehen.</li> <li>- Wechsel von Schmutz- zu Barfusszone mit Schuhabstellzone gut gelöst.</li> <li>- Bodenplattenbeläge in der Schuhabziehzone muss erneuert werden. Achtung Asbestgefahr.</li> <li>- Rollstuhlgängige Umkleide fehlt.</li> </ul> <p>Die Gebrauchstauglichkeit ist nicht mehr gegeben. Entspricht nicht mehr den heutigen Standards der Hallenbäder.</p>
---	---

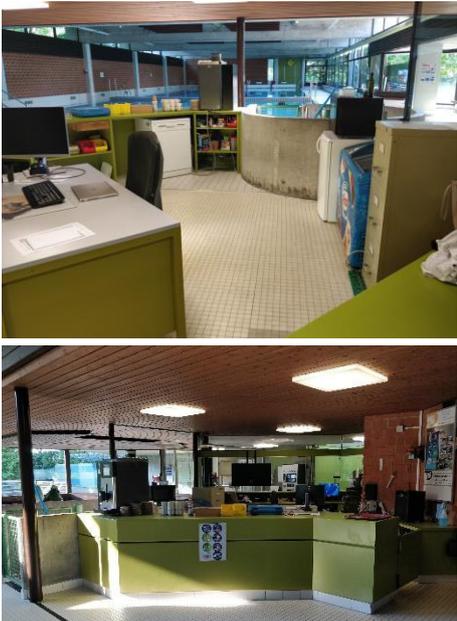
<p>Kasse / Büro / Bademeister:</p> <ul style="list-style-type: none"> <li>- Gute Aufsicht auf Eingangszone und Beckenbereich.</li> <li>- Wärmeverlust zwischen Foyer und Schwimmhalle via Kasse/Aufsicht. Abtrennung zur Halle nötig.</li> <li>- Bodenplattenbeläge müssen erneuert werden. Achtung Asbestgefahr.</li> </ul> <p>Die Gebrauchstauglichkeit ist nur bedingt gegeben.</p>

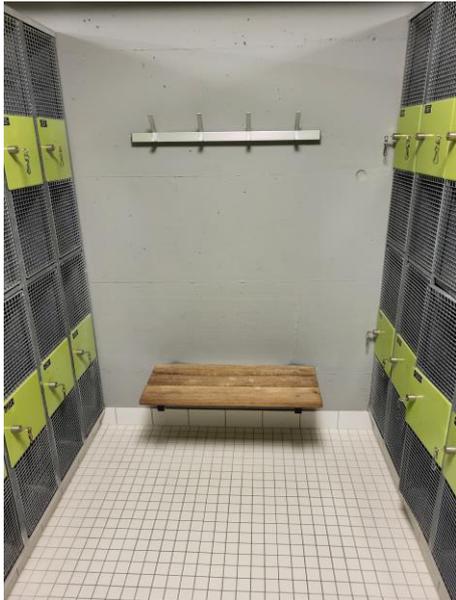
<p>Öffentliche Umkleide:</p> <ul style="list-style-type: none"> <li>- Boden- und Wandplattenbeläge müssen erneuert werden. Achtung Asbestgefahr.</li> <li>- Für die öffentlichen Gäste braucht es mehr Bänke.</li> <li>- Lehrerumkleide fehlen.</li> <li>- Behindertengerechte Umkleide fehlt.</li> <li>- Eine 2. Schülerumkleide fehlt.</li> </ul> <p>Die Gebrauchstauglichkeit ist nicht mehr gegeben. Entspricht nicht mehr den heutigen Standards der Hallenbäder.</p>

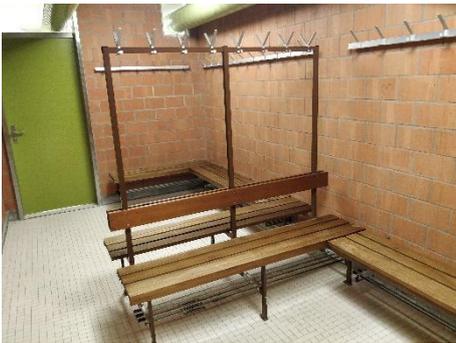
<p>Schüler- und Clubumkleide:</p> <ul style="list-style-type: none"> <li>- Alte Bodenplattenbeläge müssen erneuert werden. Achtung Asbestgefahr.</li> <li>- Lehrerumkleide fehlen.</li> <li>- Eine 2. Schülerumkleide fehlt.</li> </ul> <p>Die Gebrauchstauglichkeit ist nicht mehr gegeben. Entspricht nicht mehr den heutigen Standards der Hallenbäder.</p>

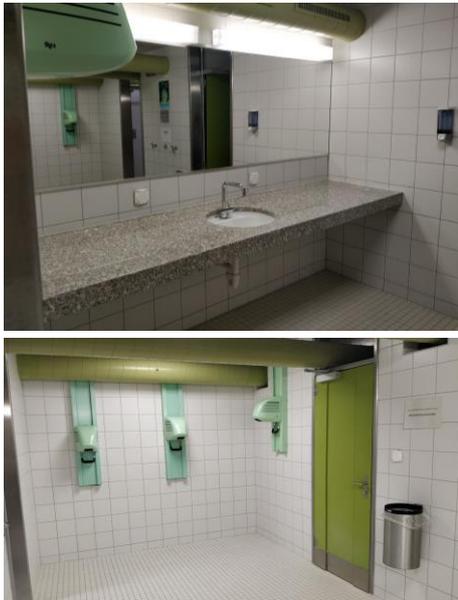
<p>Trockenzone:</p> <ul style="list-style-type: none"> <li>- Bodenplattenbeläge müssen erneuert werden. Achtung Asbestgefahr.</li> </ul> <p>Die Gebrauchstauglichkeit ist nur bedingt gegeben.</p>

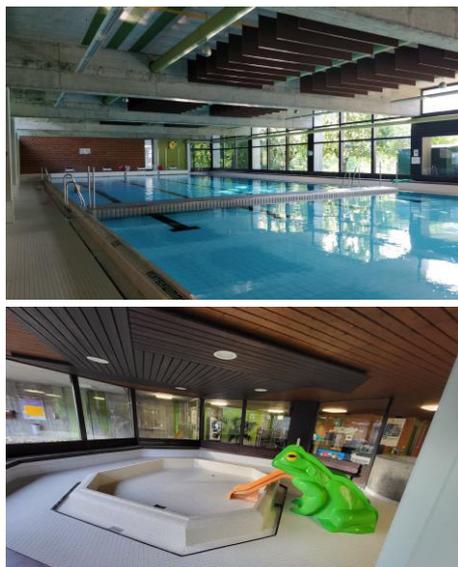
<p>Beckenhalle:</p> <ul style="list-style-type: none"> <li>- Beckenumgang hinter den Startblöcken zu schmal.</li> <li>- Akkustikplatten und Leuchten über der Wasserfläche sind gefährlich und müssen ständig auf ihre Stabilität kontrolliert werden, um ein Abstürzen zu verhindern.</li> <li>- Leuchten sollten über den Beckenumgängen angebracht werden. Nur so ist eine realistische Wartung der Beleuchtung möglich.</li> <li>- Wegen Arbeiten am Beckenkopf (siehe Kapitel 1.9) müssen die Beckenumgänge erneuert werden.</li> <li>- Bodenplattenbeläge müssen erneuert werden. Achtung Asbestgefahr.</li> <li>- Zugang Aussenbereich nicht rollstuhlgängig.</li> </ul>
---	---

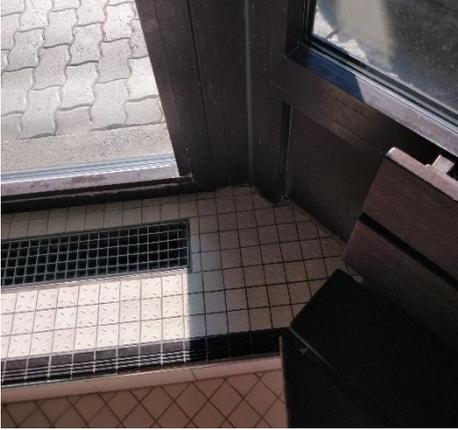
<ul style="list-style-type: none"> <li>- Fenster müssen ersetzt werden.</li> <li>- Das Detail der Lüftungsbank ist gut gelöst.</li> </ul> <p>Die Gebrauchstauglichkeit ist nicht mehr gegeben. Entspricht nicht mehr den heutigen Standards der Hallenbäder.</p>

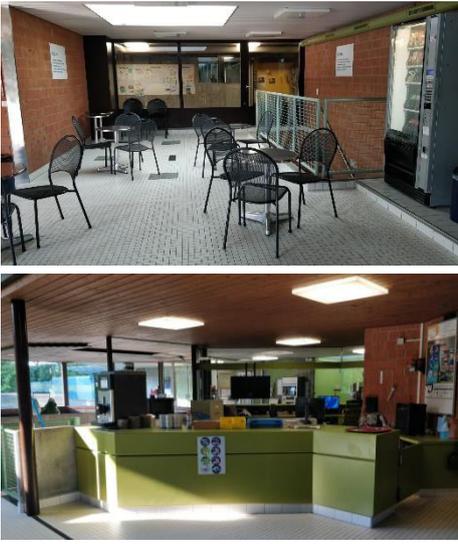
<p>Cafeteria:</p> <ul style="list-style-type: none"> <li>- Nische mit Oblicht als Cafeteria umgenutzt.</li> <li>- Automaten in der Zone.</li> <li>- Kaffee über Bademeistertheke.</li> <li>- Zugang durch Tischzone zu Filteranlage und Wellnessbereich.</li> </ul> <p>Die Gebrauchstauglichkeit ist gewährleistet.</p>

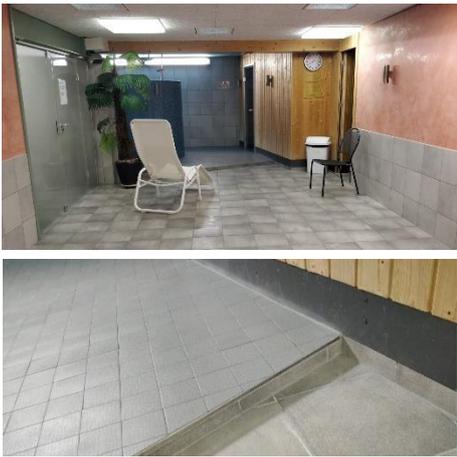
<p>Wellnessbereich im Untergeschoss:</p> <ul style="list-style-type: none"> <li>- Schlecht einsicht- und kontrollierbar.</li> <li>- Tageslicht fehlt.</li> <li>- Zugang nur via Treppe, Schwelle für Duschbereich: nicht behindertengerecht.</li> <li>- Wir empfehlen den Wellnessbereich aufzuheben und für Schüler- und Lehrerumkleiden umzubauen.</li> <li>- Evt. in einer vergrößerten Schwimmhalle ein Jacuzzi einplanen?</li> </ul> <p>Die Gebrauchstauglichkeit ist nicht mehr gegeben. Entspricht nicht mehr den heutigen Standards der Hallenbäder.</p>
---	--

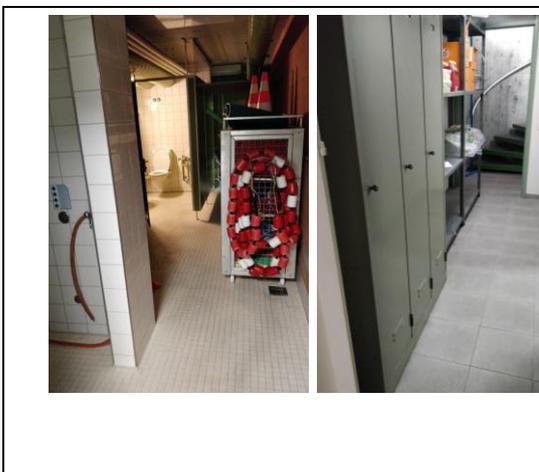
### Personalräume:

- Bodenplattenbeläge müssen erneuert werden. Achtung Asbestgefahr.
- Aufenthaltsraum fehlt.
- Schränke im Untergeschoss.
- Umkleide mit diversem Material belegt.

Die Gebrauchstauglichkeit ist nicht mehr gegeben. Entspricht nicht mehr den heutigen Standards der Hallenbäder.

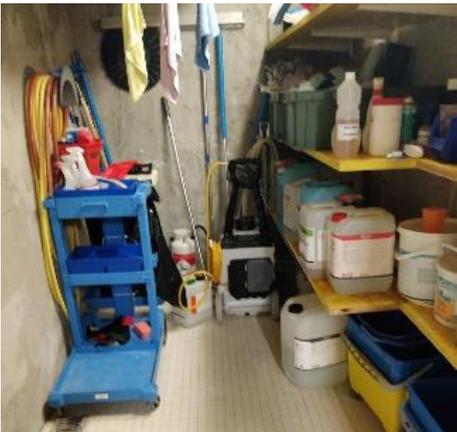
<p>Putzmittelraum:</p> <ul style="list-style-type: none"><li>- Bodenplattenbeläge müssen erneuert werden. Achtung Asbestgefahr.</li></ul> <p>Die Gebrauchstauglichkeit ist nur bedingt gegeben.</p>

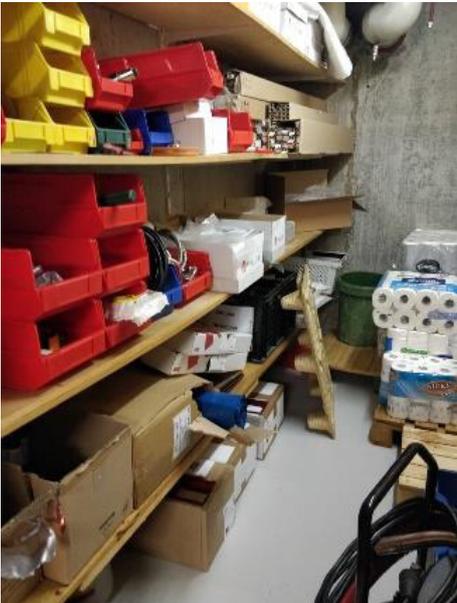
<p>Unterhaltsmaterial:</p> <p>Die Gebrauchstauglichkeit ist gewährleistet.</p>

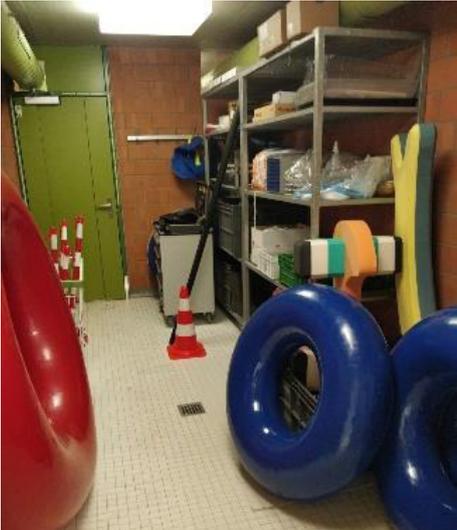
<p>Schwimmmaterialraum (ehem. Schülerumkleide) für Hallenbad und Swimmevent:</p> <ul style="list-style-type: none"><li>- Bodenplattenbeläge müssen erneuert werden. Achtung Asbestgefahr.</li></ul> <p>Die Gebrauchstauglichkeit ist nur bedingt gegeben.</p>

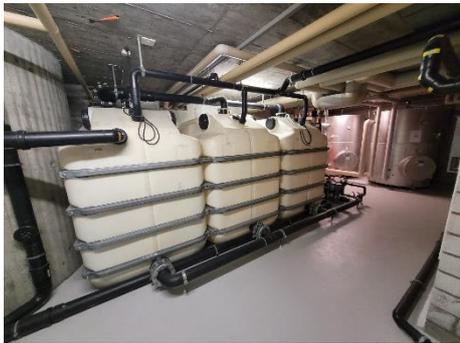
Technikraum:

- Raum in gutem Zustand.

Die Gebrauchstauglichkeit ist gewährleistet.

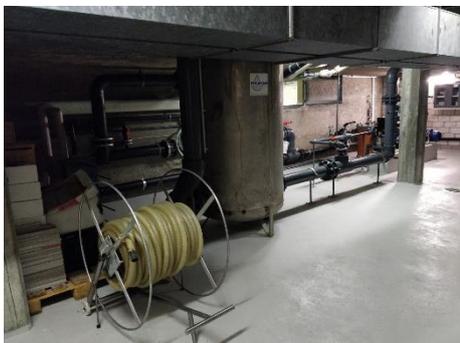
Filterraum:

- Raum in gutem Zustand.
- Einfuhröffnung Filterraum fehlt.
- Raumhöhe kritisch

Die Gebrauchstauglichkeit ist gewährleistet.

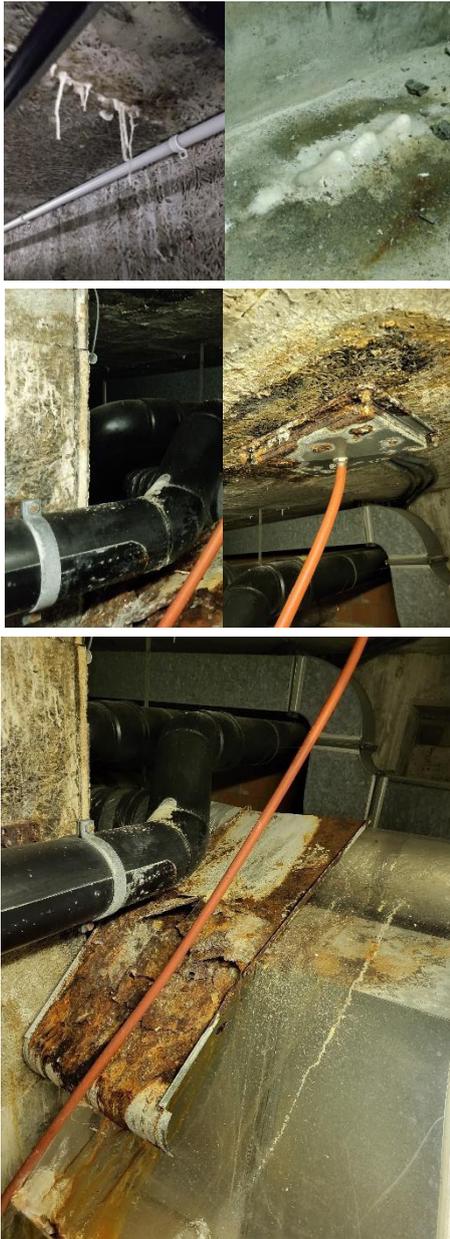
Kontrollgänge:

- Dichtungsprobleme: Pfützen, Stalaktiten- und Stalagmitenbildung.
- Dichtungsproblemen an elektrischen Installationen: gefährlich!
- Zugang durch Treppen fehlt auf beiden Seiten.
- Direkter Aussenzugang am Kontrollgangscheitelpunkt müsste wieder reaktiviert werden.

Die Gebrauchstauglichkeit ist nicht mehr gegeben. Entspricht nicht mehr den heutigen Standards der Hallenbäder.

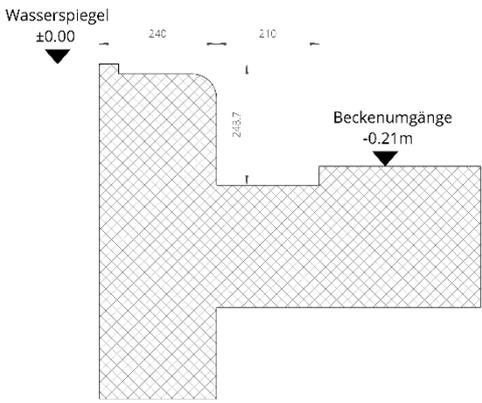
<p><b>Bestand:</b></p>

<p>Beide Becken verfügen über einen erhöhten Beckenrand mit einer vertieften Beckenrinne was diverse Nachteile bildet:</p> <ul style="list-style-type: none"> <li>• Einerseits erschwert die vertiefte Beckenrinne den Einstieg ins Becken und bildet eine Stolperquelle.</li> <li>• Die Beckenrinne hat zudem nicht eine genügende Wasserkapazität, was zu stetigem Überfluten der Beckenumgängen führt. Dies bildet eine Rutschgefahr für die Badegäste.</li> <li>• Der mit dem erhöhten Beckenrand entstehenden «Wasserfall» produziert eine unnötige zusätzliche Dampfbildung.</li> <li>• Für die Erneuerung der Abdichtung muss der Beckenkopf ersetzt werden.</li> </ul>
<p><b>Lösungsvorschlag:</b></p>

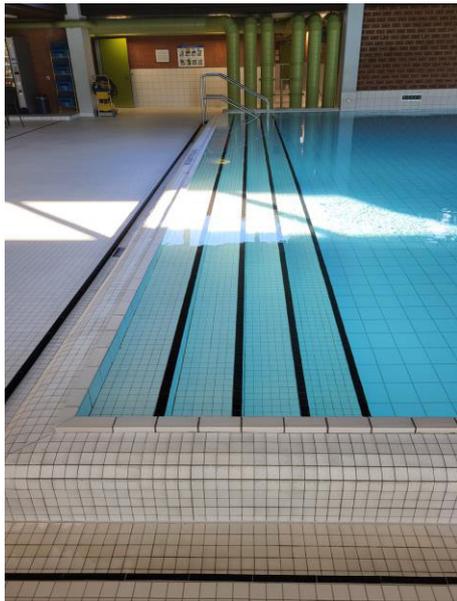
### Nichtschwimmerbereich:

- Der erhöhte Beckenrand mit tiefelegener Beckenrinne ist eine Gefahrenzone.
- Nicht behindertengerecht.
- Rampe wünschenswert.
- Beim Treppeneinstieg fehlen 2 Handläufe (Mitte + anderer Beckenrand).
- Dichtigkeitsprobleme siehe Untergeschoss. Beckenverkleidung müsste total erneuert werden.

Die Gebrauchstauglichkeit ist nicht mehr gegeben. Entspricht nicht mehr den heutigen Standards der Hallenbäder.

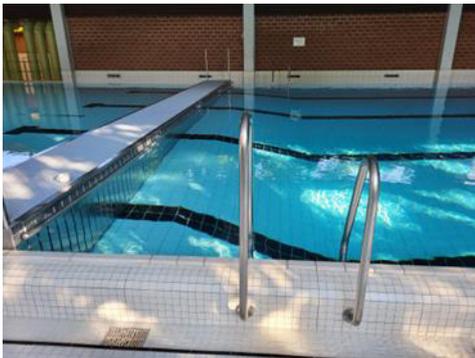
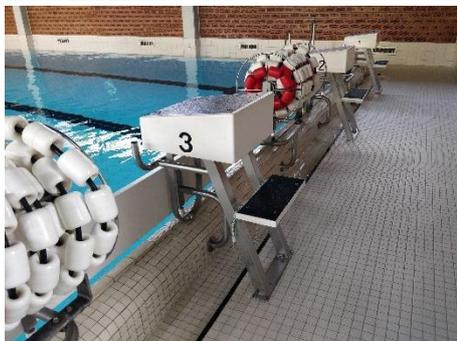
### Schwimmerbereich:

- Der erhöhte Beckenrand mit tiefelegener Beckenrinne ist eine Gefahrenzone.
- 4 Einstiegsleitern. Seitlicher Treppeneinstieg empfohlen.
- Nicht behindertengerecht.
- Dichtigkeitsprobleme siehe Untergeschoss. Beckenverkleidung müsste total erneuert werden.
- Die Schwimmbadlänge wird zugunsten der Nichtschwimmer auf ca 20m verkürzt, was von den Sportler nicht geschätzt wird. Wir empfehlen eine Schwimmlänge von 25m.
- 4 fixe Startblöcke sind vorhanden.

Die Gebrauchstauglichkeit ist nicht mehr gegeben. Entspricht nicht mehr den heutigen Standards der Hallenbäder.

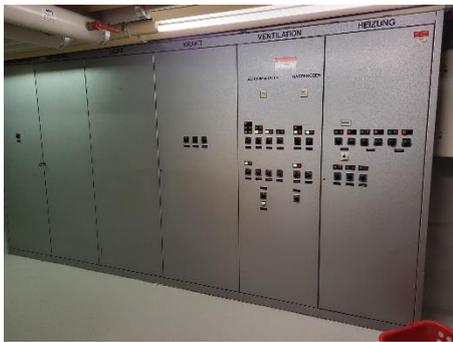
<p>Elektrische Installationen:</p> <ul style="list-style-type: none"><li>- Der Elektrokasten ist veraltet und müsste erneuert werden.</li><li>- Gegen Feuchtigkeit ungeschützte Elektroinstallationen -&gt; gefährlich!</li><li>- Internet-Anschluss für Fernkontrolle im Untergeschoss vorhanden.</li></ul> <p>Die Gebrauchstauglichkeit ist nicht mehr gegeben. Entspricht nicht mehr den heutigen Standards der Hallenbäder.</p>

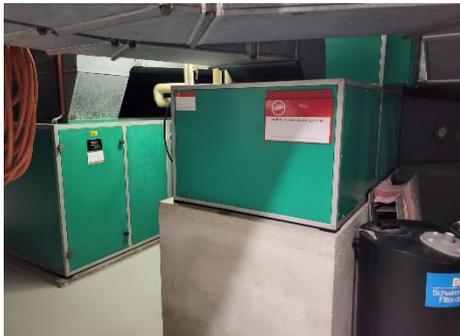
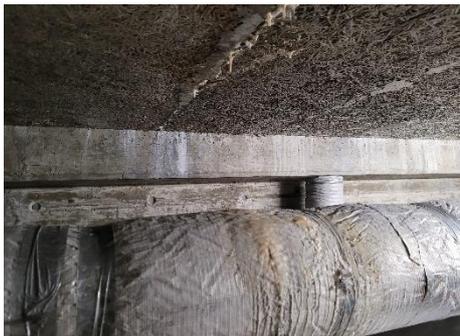
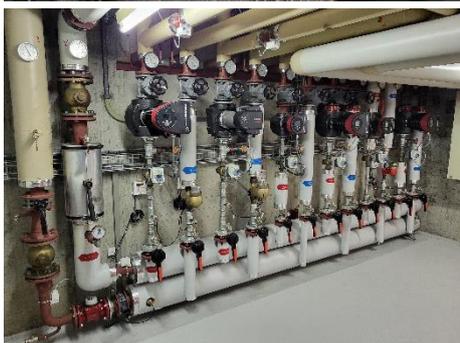
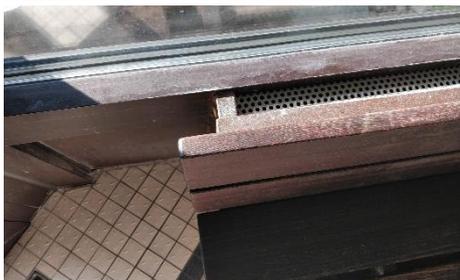
#### Lüftungsanlage:

- Beide Monoblocs (Halle + Umkleide) müssen weiter regelmässig unterhalten werden, um ihr Lebenszyklus zu erweitern.
- Lüftungskanäle teilweise verrostet.
- Der Zustand und die Kapazität beider Monoblocs müssten bei einer nächsten Phase von einem Gebäudetechniker genauer untersucht werden, um den Energieverbrauch zu optimieren.
- Lüftungsbank in Schwimmhalle gut gelöst.

Die Gebrauchstauglichkeit ist nur bedingt gegeben.

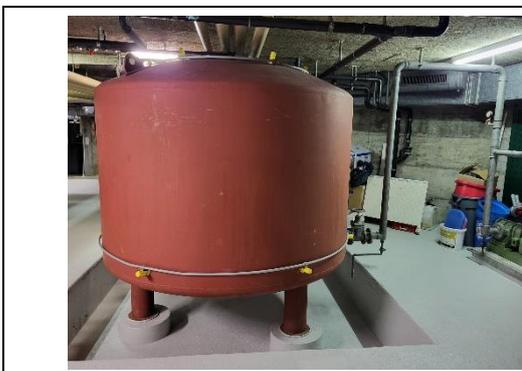
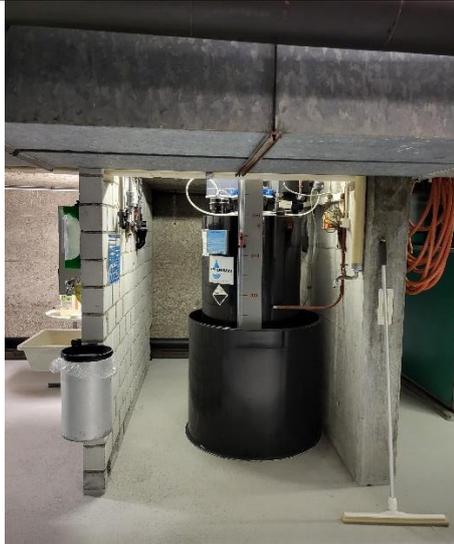
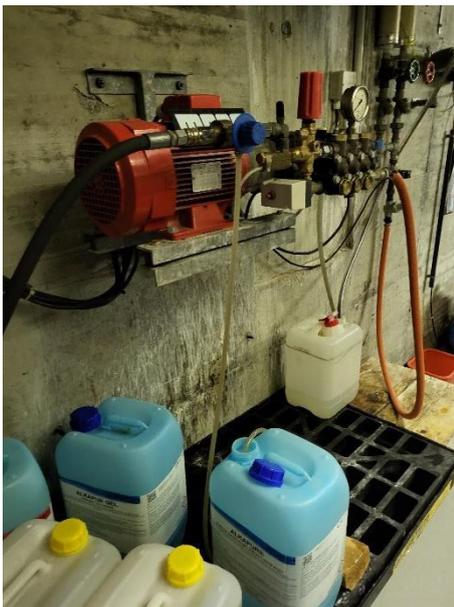
### Badewassertechnik:

- Schema Wasseraufbereitung fehlt!
- Sandfilter mit Kathodenschutz
- Installation ist an seinem Lebensende angekommen und muss komplett erneuert werden.
- Brandschutzmassnahmen: Schwefelsäure und Javel müssten in separaten

gelüfteten Räumen untergebracht werden.

Die Gebrauchstauglichkeit ist nicht mehr gegeben. Entspricht nicht mehr den heutigen Standards der Hallenbäder.
