# Sanierungsstudie Hallenbad Bolligen

Lutertalstrasse 30, 3065 Bolligen

September 2023

1404-1

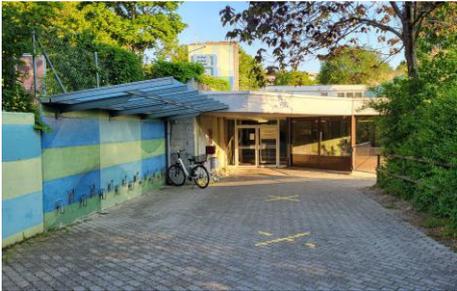
<p>Vordach vor Hauptzugang:</p> <ul style="list-style-type: none"> <li>- Kältebrücke zu Foyer und zu Halle.</li> <li>- 17 Fahrradparkplätze vor dem Hauptzugang.</li> <li>- Haltestelle für Ambulanz gewährleistet.</li> <li>- Rollstuhlgängiger Parkplatz fehlt.</li> </ul> <p>Die Gebrauchstauglichkeit ist nur bedingt gegeben.</p>

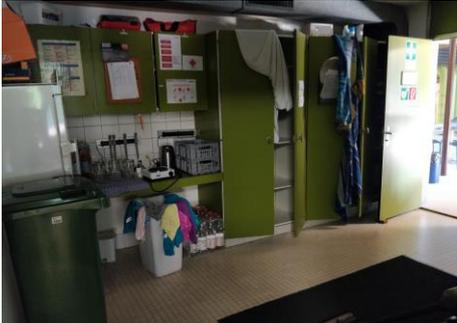
<p>Sanitätsraum:</p> <ul style="list-style-type: none"> <li>- Wird als Aufenthaltsraum für das Personal und die Cafeteria genutzt.</li> <li>- Direkter Zugang Schwimmhalle und Foyer vorhanden.</li> <li>- Sichtschutz für Verunfallte vorhanden.</li> </ul>

<ul style="list-style-type: none"> <li>- Waschtisch, Liege und Notfallschrank vorhanden.</li> <li>- Boden- und Wandplattenbeläge müssen erneuert werden. Achtung Asbestgefahr.</li> </ul> <p>Die Gebrauchstauglichkeit ist nur bedingt gegeben.</p>
--	---

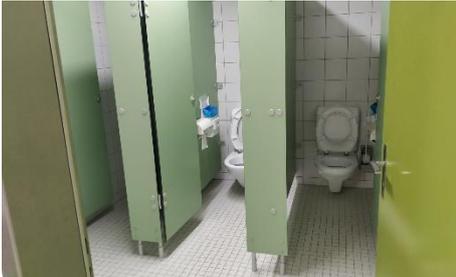
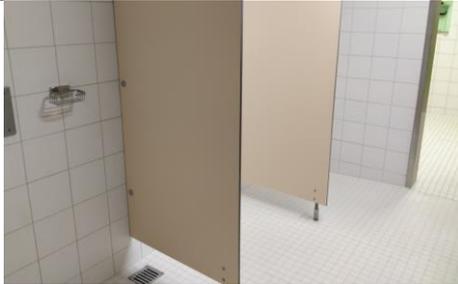
<p>Sanitärinstallationen:</p> <ul style="list-style-type: none"> <li>- Bodenplattenbeläge müssen erneuert werden. Achtung Asbestgefahr.</li> <li>- Sanitärleitungen müssten bei einer Grosssanierung unbedingt ausgewechselt werden.</li> </ul>

<ul style="list-style-type: none"> <li>- Sanitärapparate entsprechend nicht mehr den Ansprüchen heutiger Schwimmbäder.</li> </ul> <p>Die Gebrauchstauglichkeit ist nur bedingt gegeben.</p>

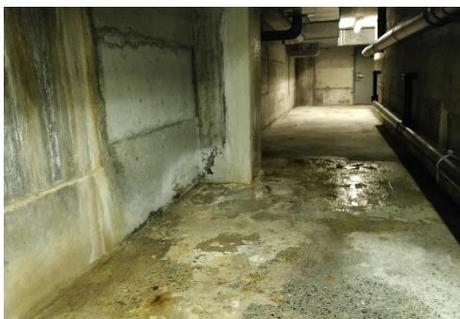
Kontrollgänge:

- Dichtungsprobleme: Pfützen, Stalaktiten- und Stalagmitenbildung.
- Dichtungsproblemen an elektrischen Installationen: gefährlich!
- Zugang durch Treppen fehlt auf beiden Seiten.
- Direkter Aussenzugang am Kontrollgangscheitelpunkt müsste wieder reaktiviert werden.

Die Gebrauchstauglichkeit ist nicht mehr gegeben. Entspricht nicht mehr den heutigen Standards der Hallenbäder.

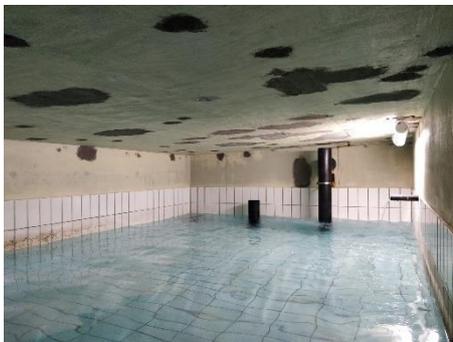
Ausgleichsbecken:

- Chlordämpfe haben die Deckenarmatur angegriffen > Flickarbeiten sichtbar.

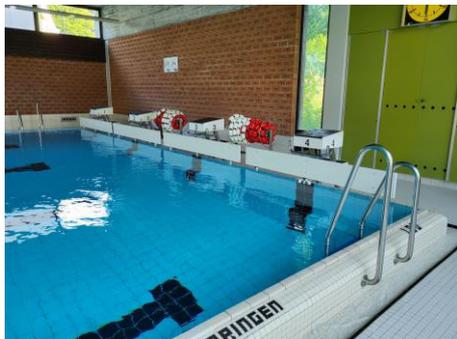
### Schwimmerbereich:

- Der erhöhte Beckenrand mit tiefelegener Beckenrinne ist eine Gefahrenzone.
- 4 Einstiegsleitern. Seitlicher Treppeneinstieg empfohlen.
- Nicht behindertengerecht.
- Dichtigkeitsprobleme siehe Untergeschoss. Beckenverkleidung müsste total erneuert werden.
- Die Schwimmbadlänge wird zugunsten der Nichtschwimmer auf ca 20m verkürzt, was von den Sportler nicht geschätzt wird. Wir empfehlen eine Schwimmlänge von 25m.
- 4 fixe Startblöcke sind vorhanden.

Die Gebrauchstauglichkeit ist nicht mehr gegeben. Entspricht nicht mehr den heutigen Standards der Hallenbäder.

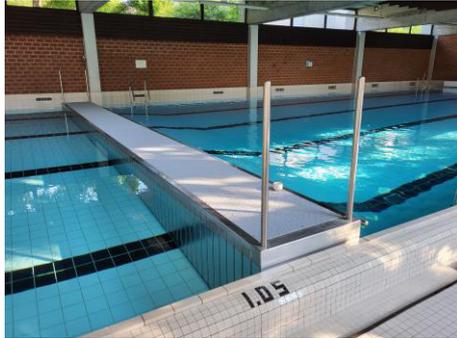
#### Mobile Trennwand:

- Nicht SUVA konform, Geländer für Nichtschwimmer fehlt.
- 2x im Jahr genutzt (Anlass Kantonspolizei und Schwimmtag)
- Benötigt mehr Personal zum Verstellen > einfacheres System in Zukunft für mehr Gebrauch wünschenswert

Die Gebrauchstauglichkeit ist nicht mehr gegeben. Entspricht nicht mehr den heutigen Standards der Hallenbäder.

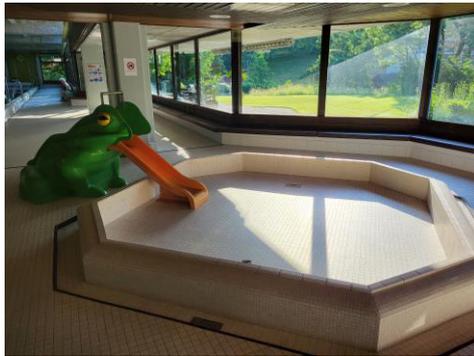
#### Planschbecken:

- Der erhöhte Beckenrand mit tiefliegender Beckenrinne ist eine Gefahrenzone.
- Nicht behindertengerecht.
- Attraktivität durch Rutsch zwar gegeben, könnte aber mit zusätzlichen Spritzelementen und Bodendüsen verbessert werden.
- Beckenumgang zu schmal.

Die Gebrauchstauglichkeit ist nicht mehr gegeben. Entspricht nicht mehr den heutigen Standards der Hallenbäder.

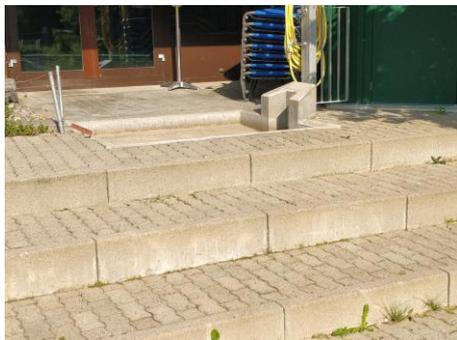
#### Durchschreitebecken

- Nicht behindertengerecht.

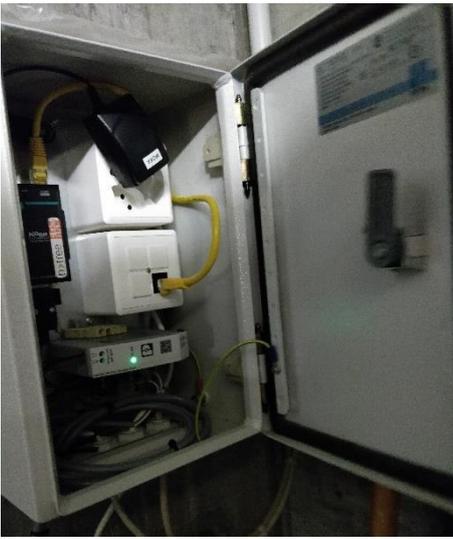
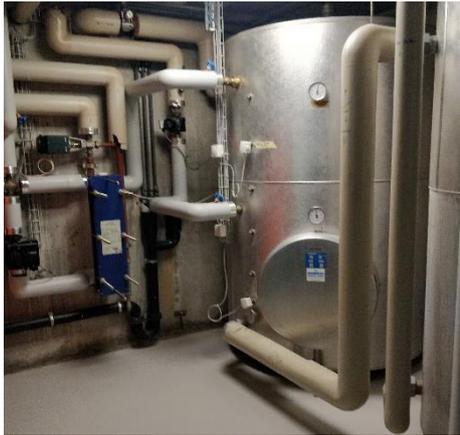
#### Heizung:

- Fernwärme und Wärmepumpe für Badwasserheizung und Duschwasser.
- Der Zustand und die Kapazität der Heizungsanlage müsste bei einer nächsten Phase von einem Gebäudetechniker genauer untersucht werden.

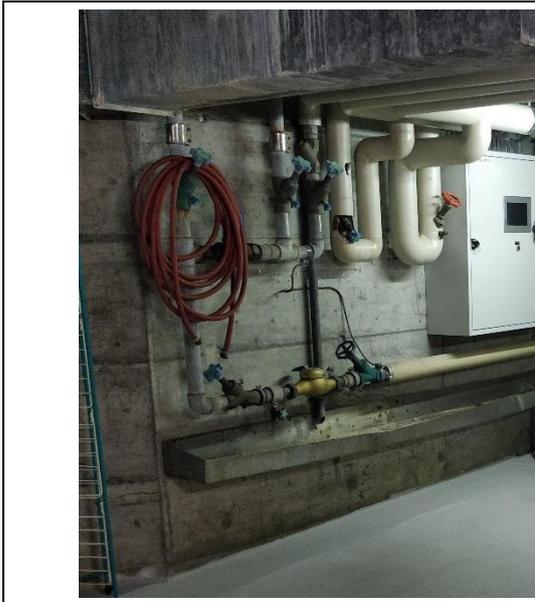
### Sanitärinstallationen:

- Sanitärleitungen müssen bei einer Grosssanierung unbedingt ausgetauscht werden.
- Sanitärapparate entsprechen nicht mehr den Ansprüchen heutiger Schwimmbäder.

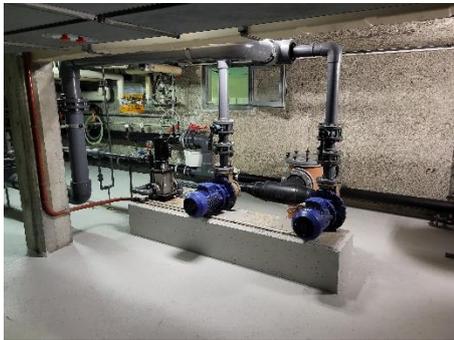
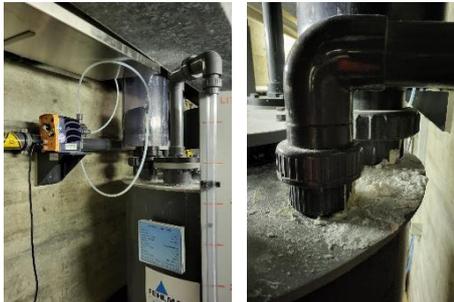
### Badewassertechnik:

- Schema Wasseraufbereitung fehlt!
- Sandfilter mit Kathodenschutz
- Installation ist an seinem Lebensende angekommen und muss komplett erneuert werden.
- Brandschutzmassnahmen: Schwefelsäure und Javel müssten in separaten

gelüfteten Räumen untergebracht werden.

- Aktivkohlebehälter müssen ständig überprüft werden. Bei der Besichtigung war ein Behälter fast leer.
- Augenspüle und Waschtrog vorhanden.
- Rückspülbecken sind nicht direkt an die Kanalisation angeschlossen. Das gespülte Wasser muss in Tanks zwischengelagert werden und kommt via Pumpen in die Kanalisation.
- PVC-Verrohrung ist nicht mehr erlaubt.

Die Gebrauchstauglichkeit ist nicht mehr gegeben. Entspricht nicht mehr den heutigen Standards der Hallenbäder.

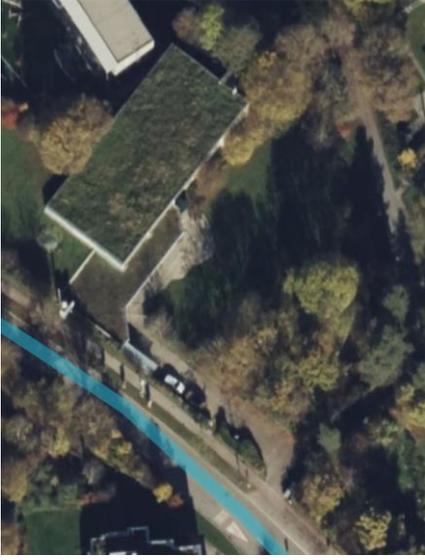
<p>Vor dem Haupteingang Hallenbad gibt es 1-3 Parkplätze, die während den Öffnungszeiten des Hallenbades für die Ambulanz freigehalten werden müssen.</p>

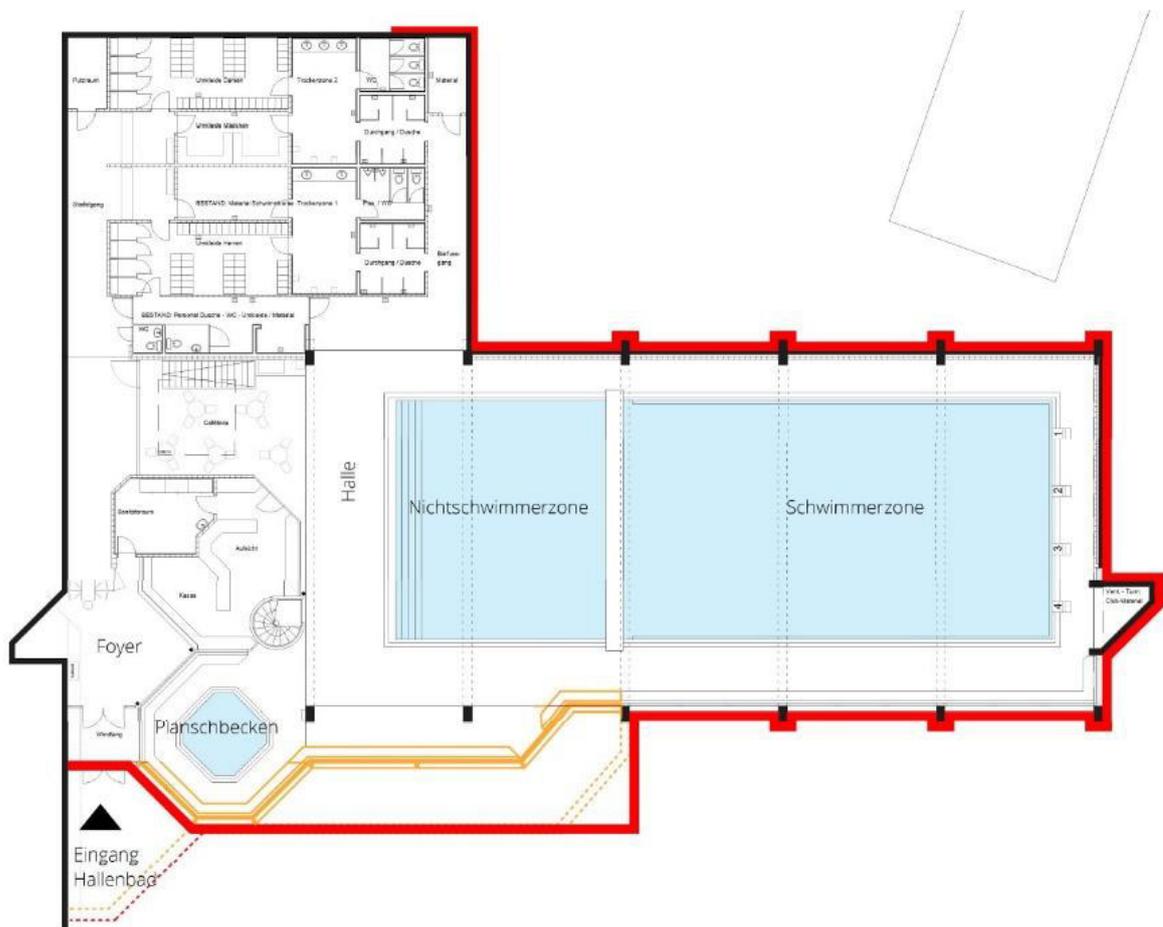
Abbildung 17: Prinzipplan Fassadensanierung und Hallenvergrösserung

Aus der Zustandsanalyse hat sich ergeben, dass eine grosse Sanierung des Hallenbades bis auf Rohbau nötig wäre. Für die Wärmetechnik, gemäss Anforderungen anzupassen, muss eine Peripherieisolation vorgenommen werden, die das Gebäudevolumen beträchtlich vergrössern würde, da alle Vordächer und herausragenden Tragbalken mit in die Hülle integriert werden müssen.

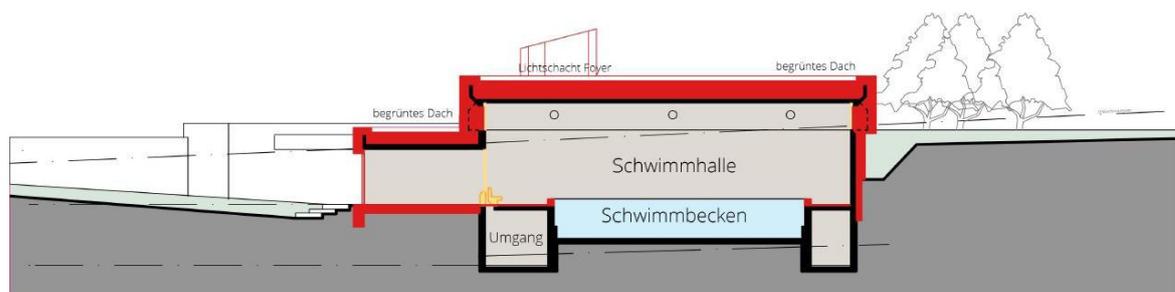
Abbildung 18: Prinzipschnitt Gebäudehüllensanierung

Die natürliche Belichtung wird durch eine Peripherieisolation stark reduziert. Neben den verschmälerten Fensterbänder wird man aber auf das schmale Fenster der Ostfassade total verzichten müssen. Bei der Südfassade gibt es, statt den verschmälerten Fenster, auch die Möglichkeit auf eine Hallenerweiterung vor den Stützen, wobei aber die Bodendecke dafür verbreitert werden müsste.

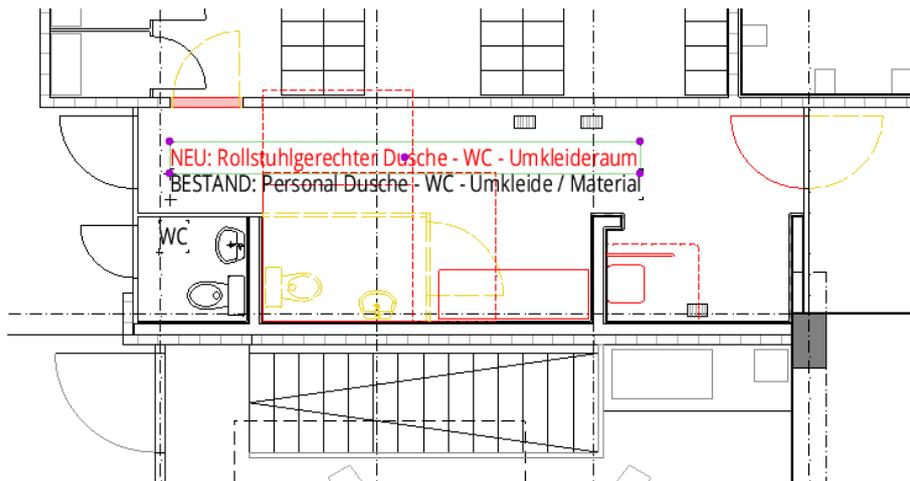
Abbildung 19: Umbauüberlegung des Personalumkleidebereiches in eine behindertengerechte Umkleide

Im Personalraum wird die behindertengerechte Umkleide-WC-Dusche mit unnötig vielem Restplatz zwar möglich sein. Wir empfehlen aber die Schüler- und falls möglich auch die Lehrerumkleideräume ins UG (bestehender Wellnessbereich) zu verschieben. Somit könnten im hinteren Teil des Gebäudes ein grösserer Umkleideraum mit

genügend Wechselkabinen, eine behindertengerechte Kabine, sowie eine Personalumkleide erstellt werden, wie es in heutigen Neubauten auch der Fall ist. Der Zustand verlangt hierfür einen Rückbau zum Rohbau und einen neuen Innenausbau.
